안전 알림

게시판 번호:	SA 0005
발행일자:	2024-12-03
유효일자:	2024-12-03
완료일자:	2025-11-30
제조사:	Head Rush Technologies

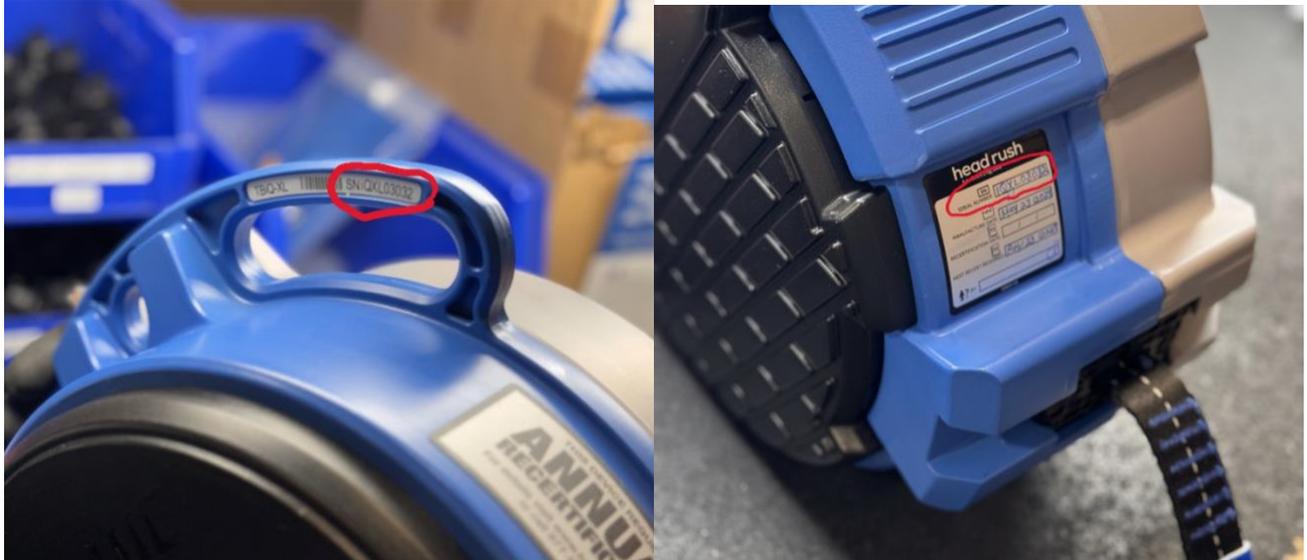
1. **일련번호 확인하기:** TRUBLUE iQ 디바이스의 일련번호를 확인하세요. 일련 번호는 iQ 로 시작합니다. 기기 손잡이에 있는 스티커 또는 기기 노즐 근처의 재갱신 스티커에서 찾을 수 있습니다:

일련번호가 관련 범위 내에 해당한다면 2 번 활동을 계속하세요. 그렇지 않은 경우, 장치에 영향을 받는 일련번호가 관련 범위 내에 해당한다면 2 번 활동을 계속하세요. 그렇지 않은 경우, 장치에 영향을 받는 구성 요소가 포함되어 있지 않다고 확신할 수 있으며, 다음 절차에 따라 장치를 계속 사용할 수 있습니다. 운영자 [설명서](#).

2. **공인 서비스 센터에 문의하세요:** 영향을 받는 장치를 즉시 서비스에서 제거하고 Head Rush Technologies [공인 서비스 센터에](#) 연락하여 배송, 업데이트된 부품 설치, 무료 반품을 요청하세요.
